INFORME DE REPARACION

REDUCTORA ORIENTACION TRANSMITAL BONFIGLIOLI

TIPO 709T3WMXPBXS013B110

CLIENTE: CCR Wind Solar Consulting S.L

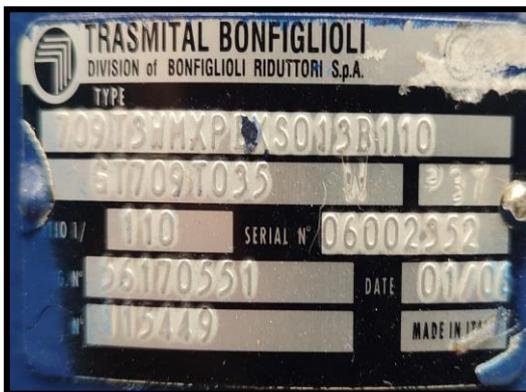
Fig. 1. Placa identificativa

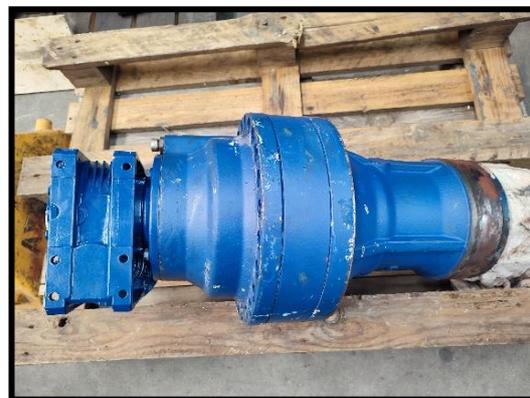
Fig. 2. Recepción en taller

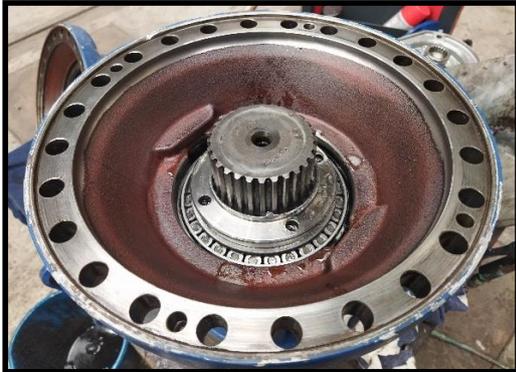
Fig. 7. Tratamiento y Montaje

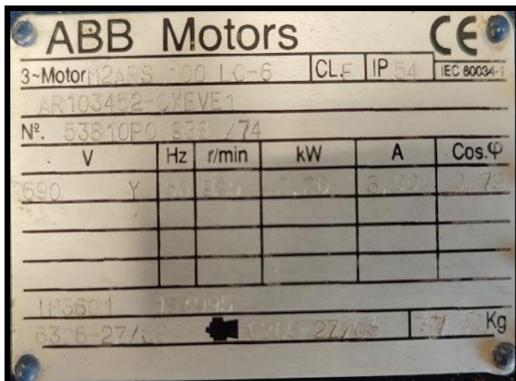
Fig. 13. Placa características Motor.

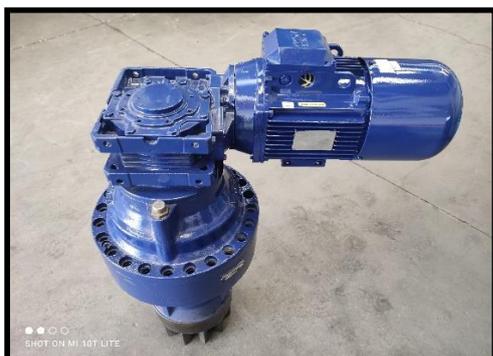
Fig. 17. Acabado Motor & Reductora.
