## Rotorblattgutachten

**Windpark:** Oederquardt

**Anlage:** 03-2817

**Prüfbericht Nr.:** 22102016.13

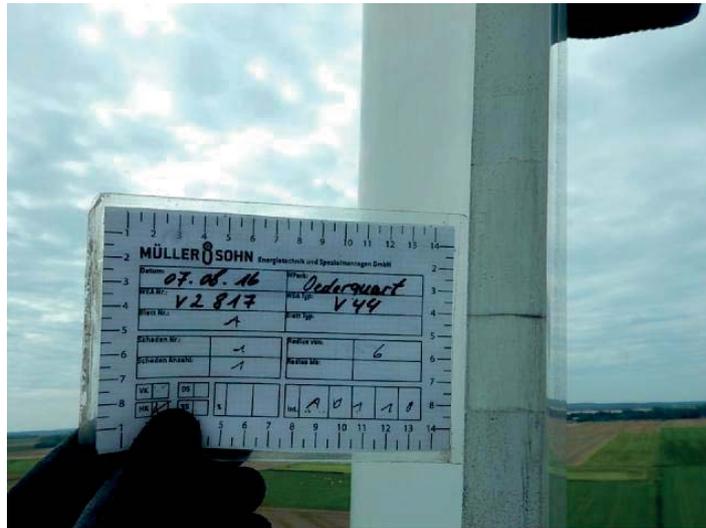
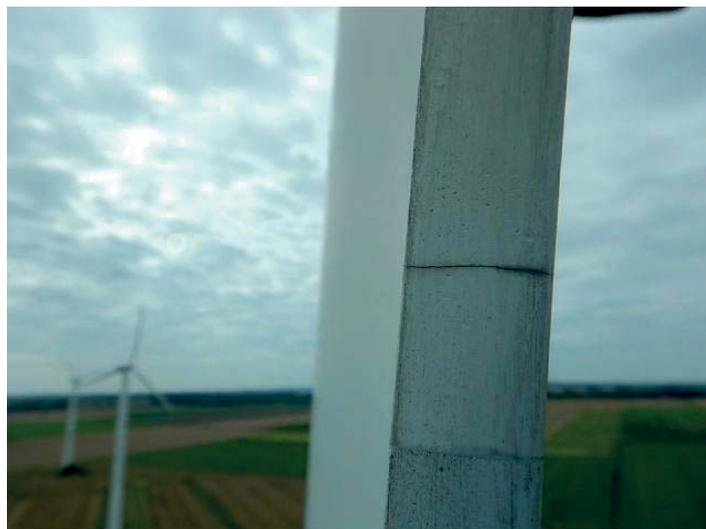
1	Riss Horizontal
---	-----------------

Priorität:

2

Gefahrenpotenzial:

mittel

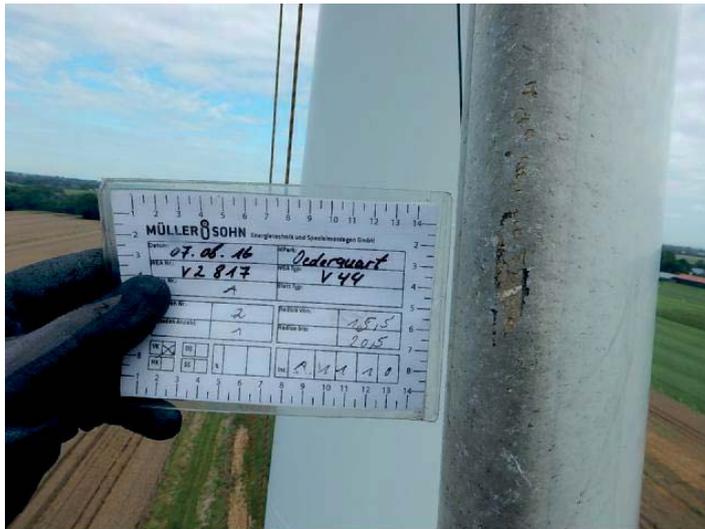
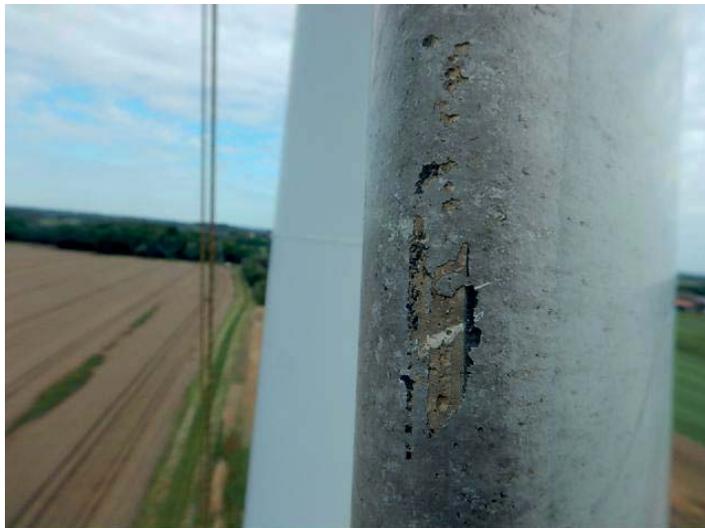
2 mittlere Erosion, TC Abplatzung

Priorität:	2	Gefahrenpotenzial:	mittel
------------	---	--------------------	--------

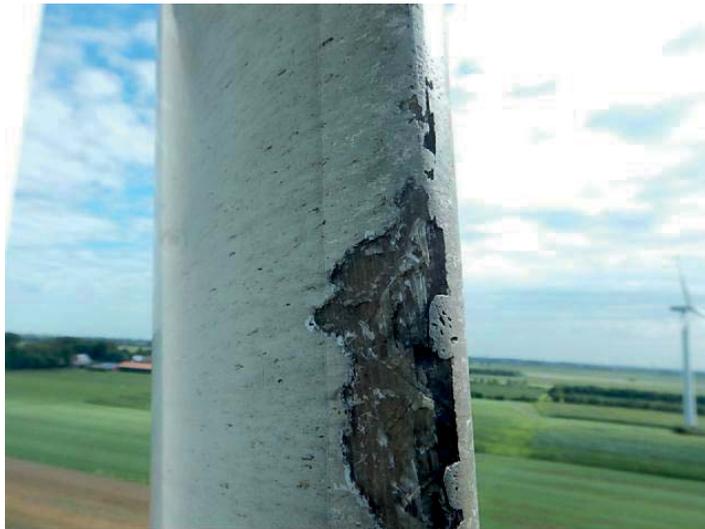
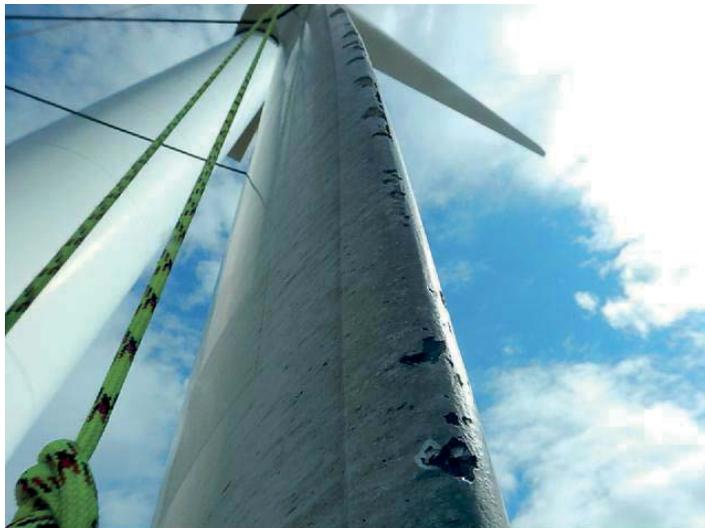
Mangel Nr.:	Beschreibung
2	starke Erosion, TC Abplatzung

Priorität:	2	Gefahrenpotenzial:	<b>mittel</b>
------------	---	--------------------	---------------

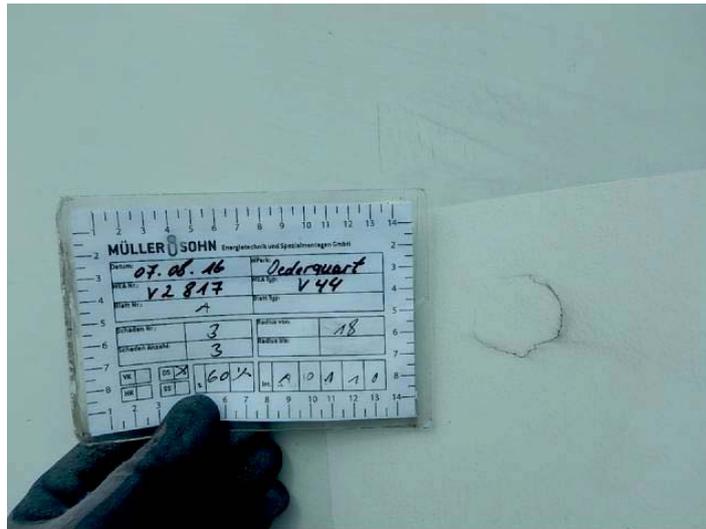
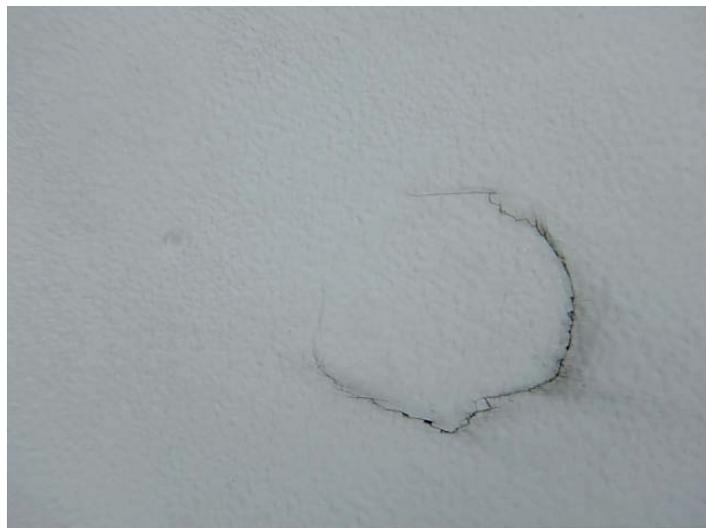
3 Riss Rund

Priorität:	1	Gefahrenpotenzial:	niedrig
------------	---	--------------------	---------

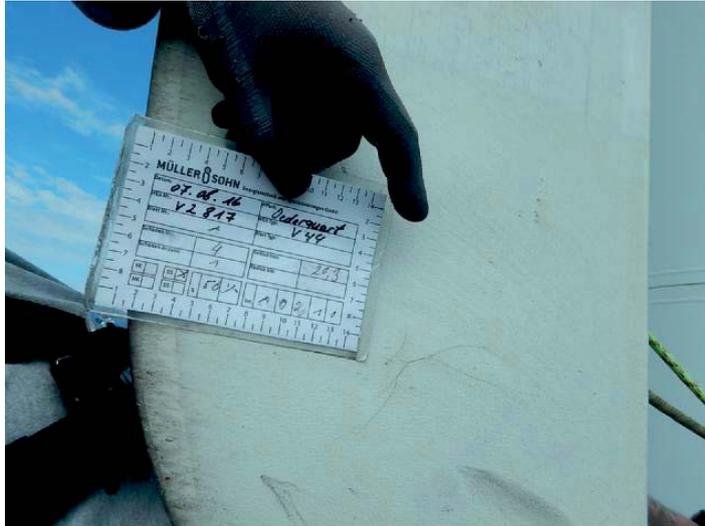
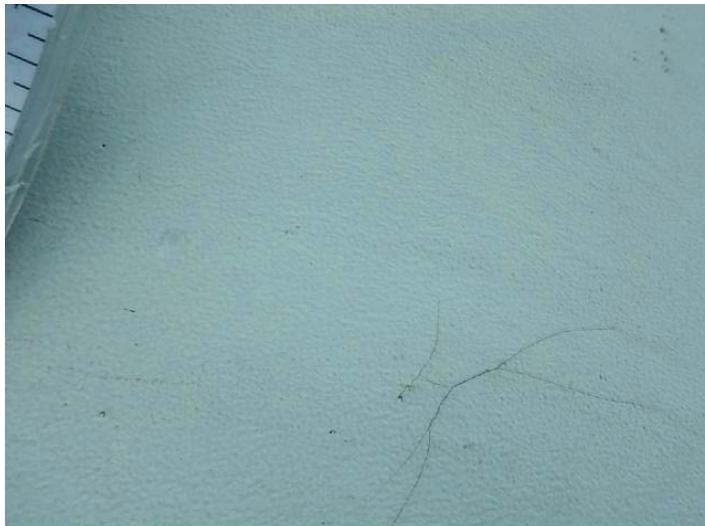
4 Rissgeflecht in der Oberflächenberschichtung

Priorität:	1	Gefahrenpotenzial:	niedrig
------------	---	--------------------	---------

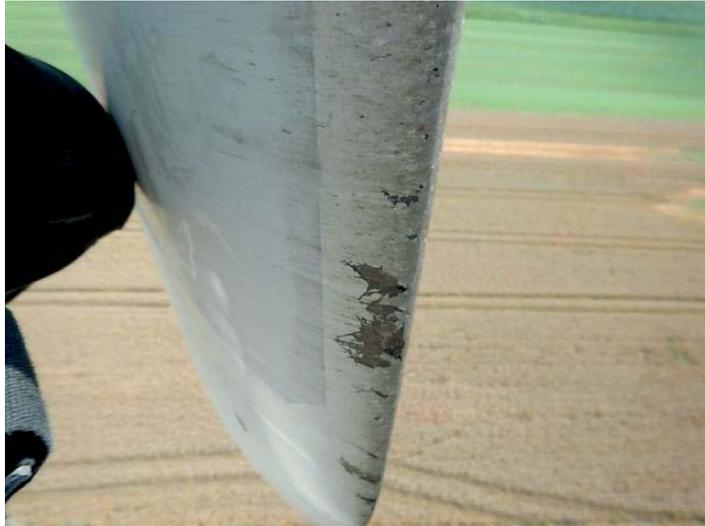
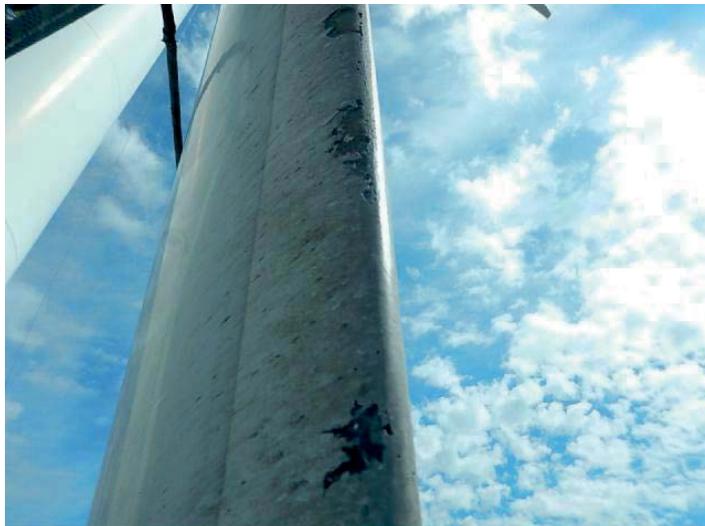
1 starke Erosion, TC Abplatzung, Laminat sichtbar (defekt)

Priorität:	2	Gefahrenpotenzial:	mittel
------------	---	--------------------	--------

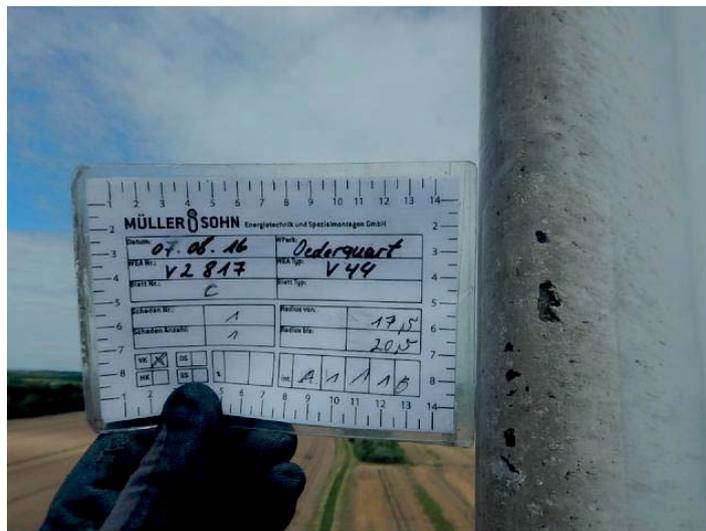
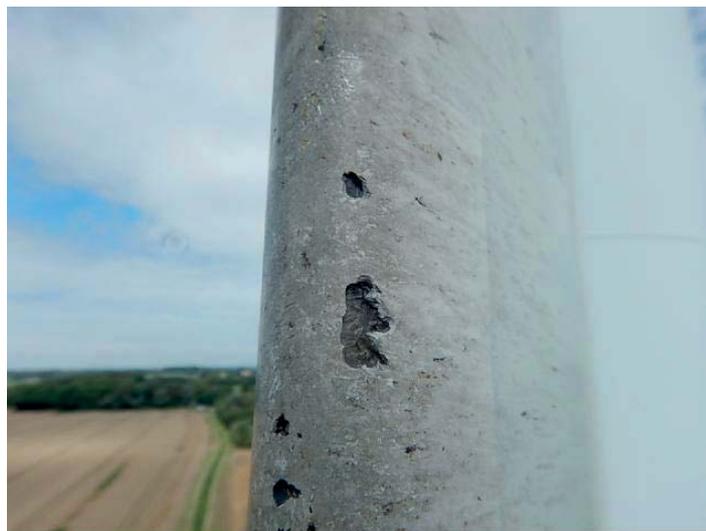
- 1 starke Erosion, TC Abplatzung, Laminat sichtbar (defekt)

Priorität:	2	Gefahrenpotenzial:	mittel
------------	---	--------------------	--------

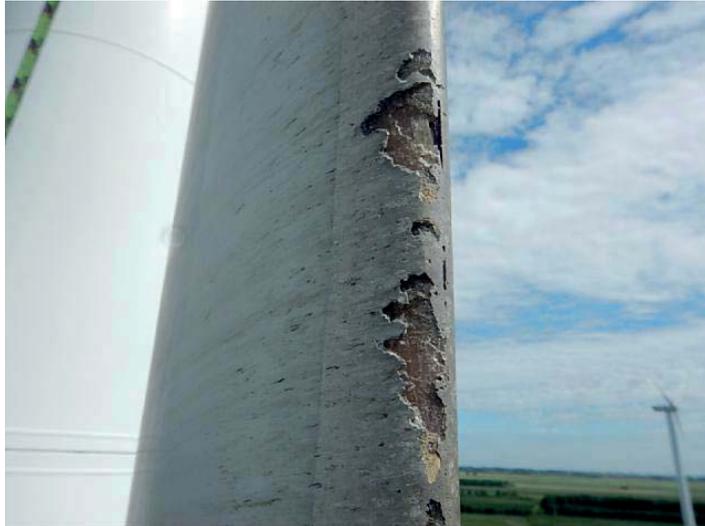
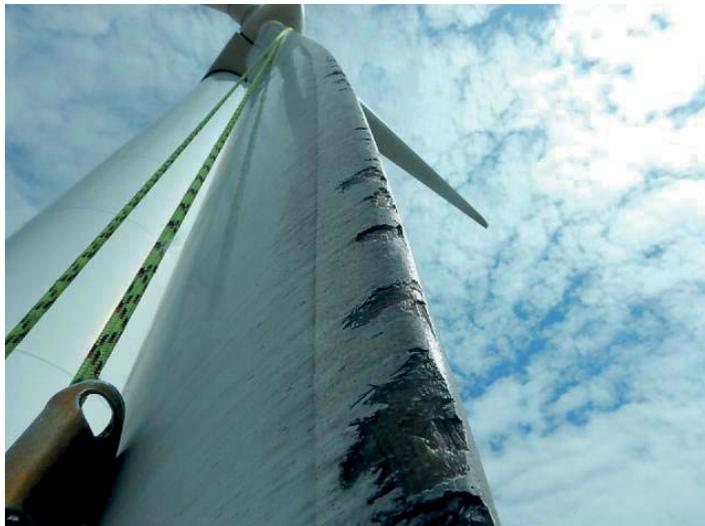
1 starke Erosion, TC Abplatzung, Laminat sichtbar (defekt)

Priorität:	2	Gefahrenpotenzial:	<b>mittel</b>
------------	---	--------------------	---------------

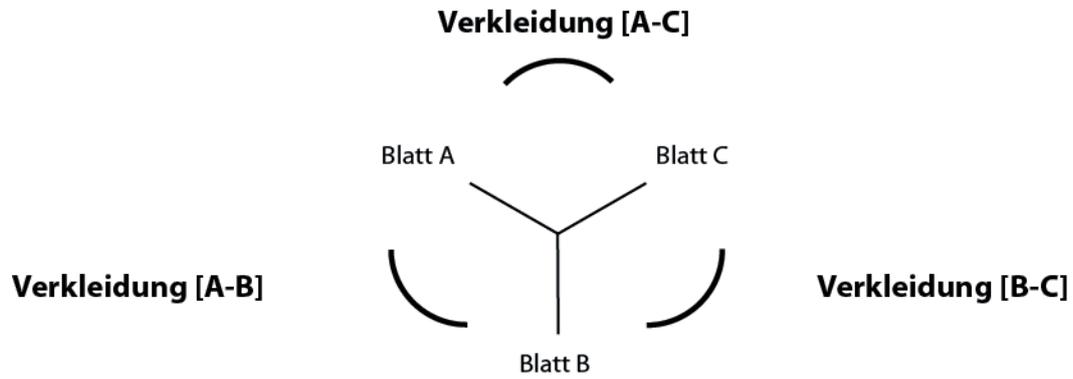
## II / 4 Dokumentation Spinner

**kein Befund**
