Zustandsüberprüfung

Dreistufiges - Planeten - Stirnradgetriebe

Betreiber / Auftraggeber	
Windpark	
Standort-Nr.	02
WEA-ID	15560346
Besichtigungsdatum	28.10.2020
Art der Besichtigung	<input checked="" type="checkbox"/> visuelle/ videoendoskopische Getriebeüberprüfung
Monteur/e	Jan Lehnert, Dominic Flechtner
Weitere Anwesende

Die Firma wprd windmanager Erkelenz GmbH & Co. KG wurde durch die beauftragt, für die Windenergieanlage des Typs TW 1,5sl im Windpark eine visuelle/ videoendoskopische Getriebeüberprüfung durchzuführen. Der vorliegende Inspektionsbericht dient zur Vorlage beim Versicherer, um den Zustand des Getriebes und offene Punkte technischer Art zu dokumentieren.

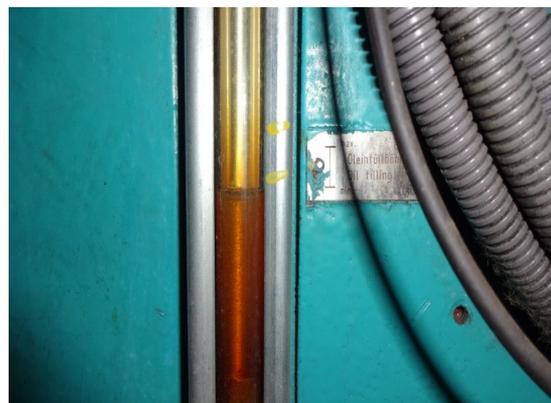
Bild 04

Allgemeine Angaben zum Öl		
Eingefüllte Ölsorte	Castrol Synthetic X 320 (Bild 03)	
Öltemperatur (laut Anlagensteuerung)	62 °C	
Lagertemperatur Abtriebswelle/ A - Seite	Ist.: 66 °C	Max.: -°C
Lagertemperatur Abtriebswelle/ B - Seite	Ist.: - °C	Max.: -°C
Ölstand	Auf Minimum. (Bild 04)	
Ölstandsanzeige	OK.	
Letzte Ölprobe	-	
Letzter Ölwechsel	07.05.2014	
Bemerkungen	-

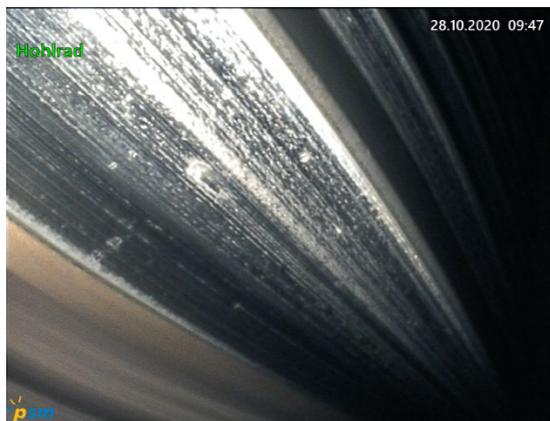
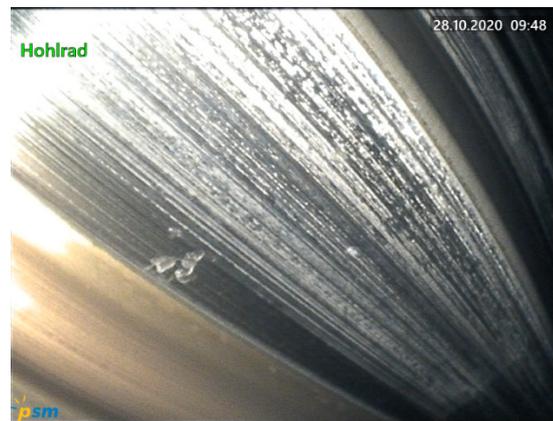
Überprüfung Verzahnung		
Hohlrad	(HR)	Fremdkörperdurchgang und Grübchenbildung. (Bild 05,06)
Planetenräder	(PLR)	<u>Planetenräder im Eingriff zum Sonnenritzel:</u> Leichter Fremdkörperdurchgang. (Bild 07,08) <u>Planetenräder im Eingriff zum Hohlrad:</u> Fremdkörperdurchgang und leichte Stillstandsmarkierungen. (Bild 09,10)
Sonnenritzel	(SO)	Fremdkörperdurchgang, Stillstandsmarkierungen und leichte Graufleckigkeit im Zahnfußbereich. (Bild 11,12)
Rad/ Erste Stirnradwelle	(RES)	Leichter Fremdkörperdurchgang. (Bild 13)
Ritzel/ Zweite Stirnradwelle	(RIZS)	Leichter Fremdkörperdurchgang. (Bild 14)
Rad/ Zweite Stirnradwelle	(RZS)	Leichter Fremdkörperdurchgang. (Bild 15)
Abtriebsritzel	(ARI)	Leichter Fremdkörperdurchgang und leichte Graufleckigkeit. Leichte Oxidationsflecken an der Verzahnung. (Bild 16)

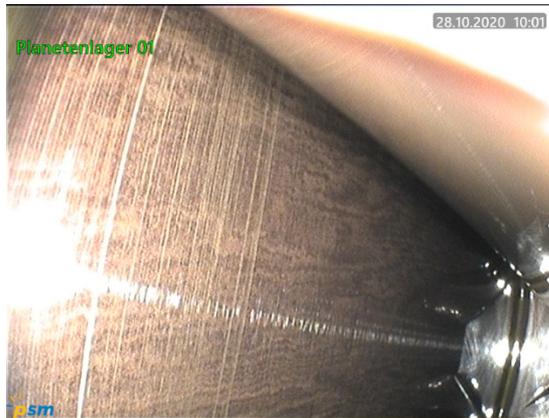
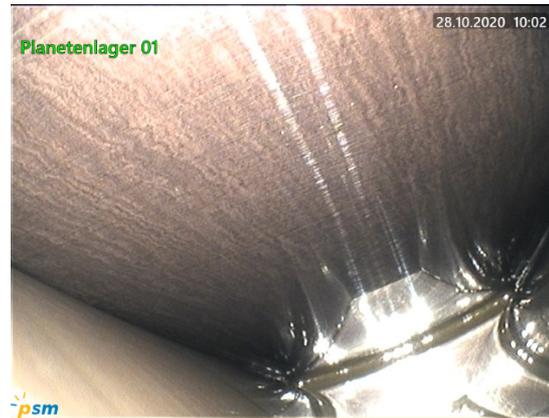
Überprüfung Lager		
Planetenlager	(PL)	<p><u>Planetenlager 01:</u> Leichter Fremdkörperdurchgang und leichte Riefenbildung am Innenring. (Bild 17,18)</p> <p><u>Planetenlager 02:</u> Leichter Fremdkörperdurchgang und leichte Riefenbildung am Innenring. (Bild 19,20)</p> <p><u>Planetenlager 03:</u> Leichter Fremdkörperdurchgang. (Bild 21,22)</p>
Planetenträger/ A – Seite	(PLTA)	<p>Bauartbedingt schlecht einsehbar. Soweit einsehbar: Leichter Fremdkörperdurchgang und leichte Riefenbildung am Wälzkörper. (Bild 23,24)</p>
Planetenträger/ B – Seite	(PLTB)	<p>Bauartbedingt schlecht einsehbar. Soweit einsehbar: Leichter Fremdkörperdurchgang. (Bild 25,26)</p>
Erste Stirnradwelle/ A – Seite	(ESA)	<p>Bauartbedingt schlecht einsehbar. Soweit einsehbar: Leichter Fremdkörperdurchgang. (Bild 27,28)</p>
Erste Stirnradwelle / B – Seite	(ESB)	<p>Bauartbedingt schlecht einsehbar. Soweit einsehbar: Leichter Fremdkörperdurchgang. (Bild 29,30)</p>

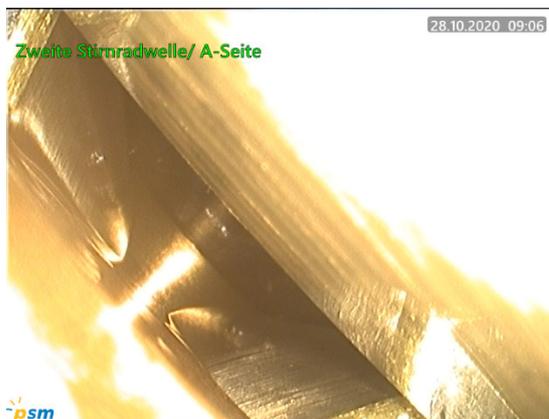
Bild 31

Zweite Stirnradwelle/ A – Seite	(ZSA)	<p>Bauartbedingt schlecht einsehbar. Soweit einsehbar: OK. (Bild 31)</p>
Zweite Stirnradwelle/ B – Seite	(ZSB)	<p>Leichter Fremdkörperdurchgang. (Bild 32,33)</p>
Abtriebswelle/ A – Seite	(ABA)	<p>Leichter Fremdkörperdurchgang und leichte Riefenbildung am Wälzkörper. (Bild 34,35)</p>
Abtriebswelle/ B – Seite	(ABB)	<p><u>Rotorseitiges Lager:</u> Leichter Fremdkörperdurchgang und leichte Riefenbildung am Wälzkörper. (Bild 36,37)</p> <p><u>Generatorseitiges Lager:</u> Bauartbedingt schlecht einsehbar. <u>Soweit einsehbar:</u> OK. (Bild 38)</p>
