Bericht zur technischen Überprüfung einer Windenergieanlage

Standort: Heideiland
Getriebetyp: winergy
Getriebe Nr.: 4803755-0020-4
Bericht Nr.: 816/2020
Revisionsnr.: 0

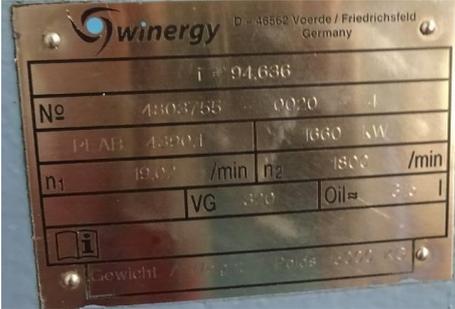
2.1 Getriebe	
Typenschild

<p>vorhanden</p>
Getriebe-, Drehmomentstützen

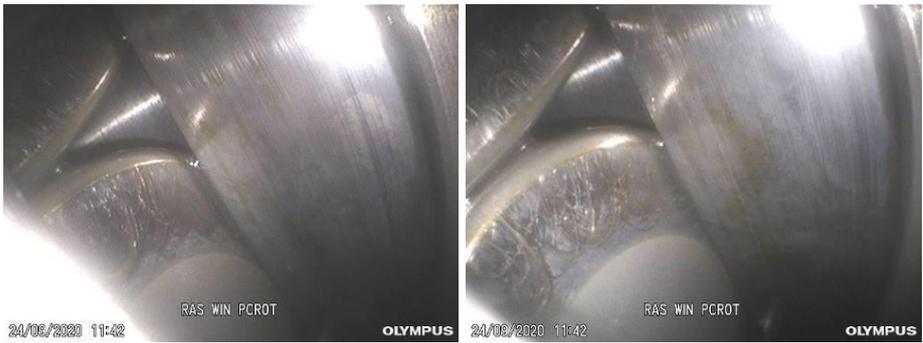
Planetenstufe	
Planetenträgerlager rotorseitig

<p>nur eingeschränkt einsehbar, soweit unauffällig</p>
Planetenträgerlager getriebeseitig	nicht erreicht
Hohlrad

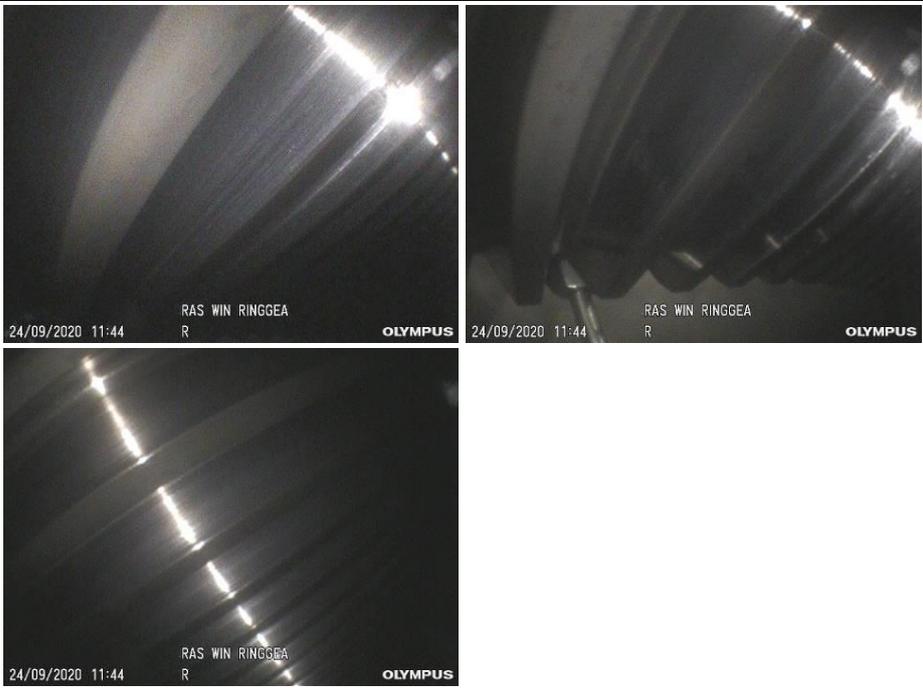
<p>Zahnlastflanken mit normalen Betriebsspuren</p>

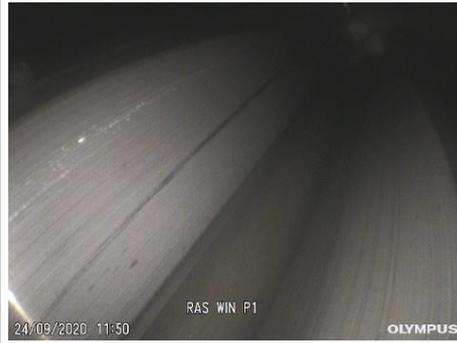
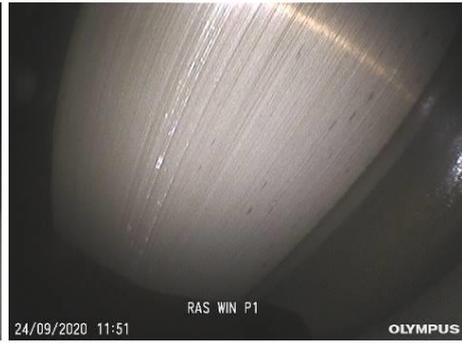
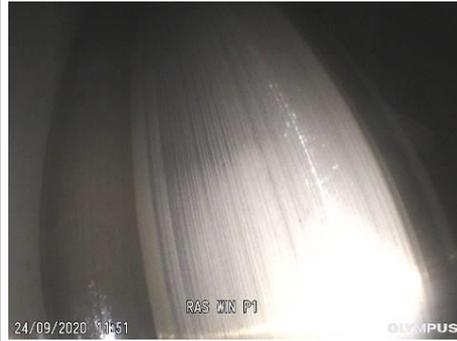
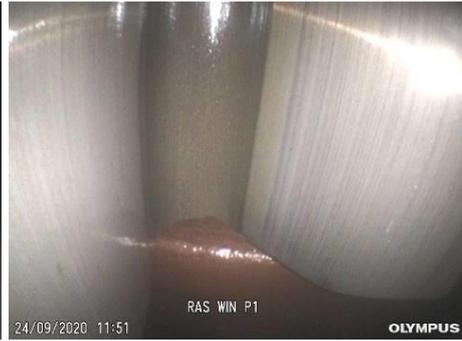
Planet 1:

<p>Eingriffsflanken zum Sonnenritzel wie zum Hohlrad unauffällig</p>			
<p>Planetenlager</p>	<p>Planet 1:</p>		
	<p>Planet 2:</p>		
	<p>Planet 3:</p>

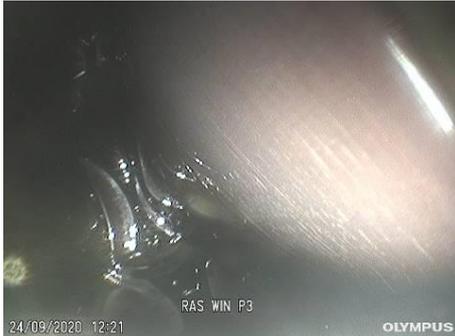
<p>24/09/2020 12:21 RAS WIN P3 OLYMPUS</p> <p>erreichte Laufflächen mit normalen Betriebsspuren, mit dem Weiterdrehen der Getriebewellen wurde kaltes, zähes Öl eingetragen, das auf dem Bildmaterial als auffällige Graustellen erscheint</p>	
Sonnensritzel	<p>Position 1:</p>

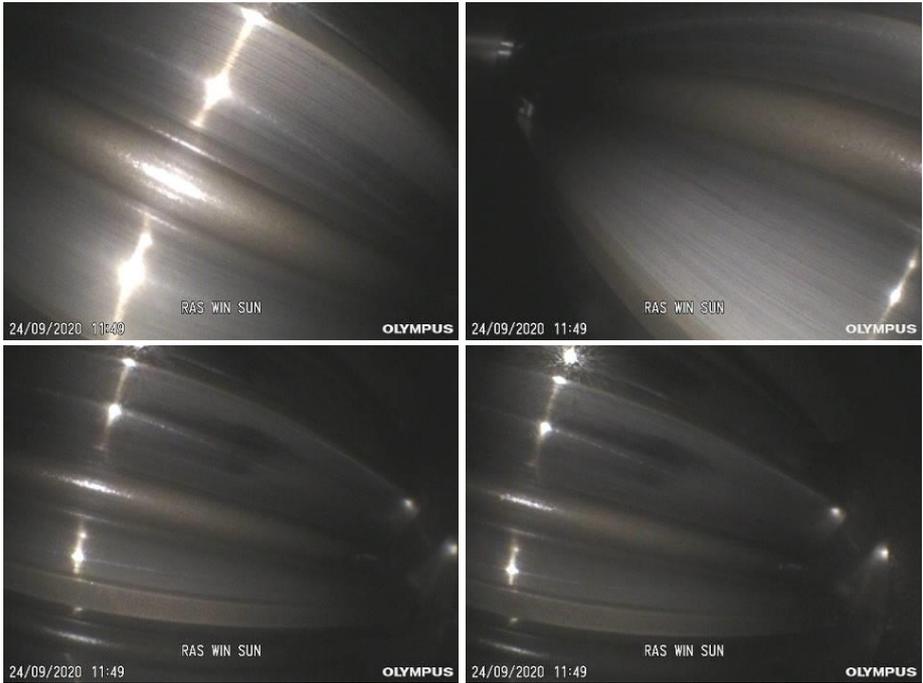
<p>24/09/2020 11:49 RAS WIN SUN OLYMPUS</p> <p>Position 2:</p>

<p>24/09/2020 12:03 RAS WIN SUN P2 OLYMPUS</p> <p>24/09/2020 12:03 RAS WIN SUN P2 OLYMPUS</p> <p>Zahnlastflanken mit normalen Eingriffspuren</p>

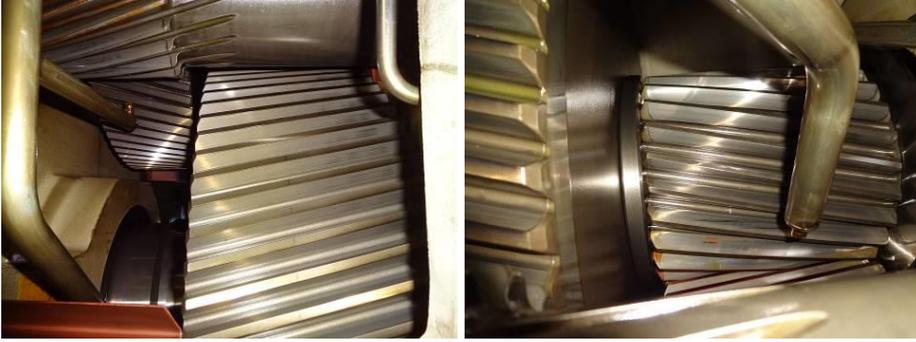
<p>erste Sichtung ohne Auffälligkeiten</p>	
<p>Langsame Welle</p>		
<p>Stirnradflanken der langsamen Welle</p>

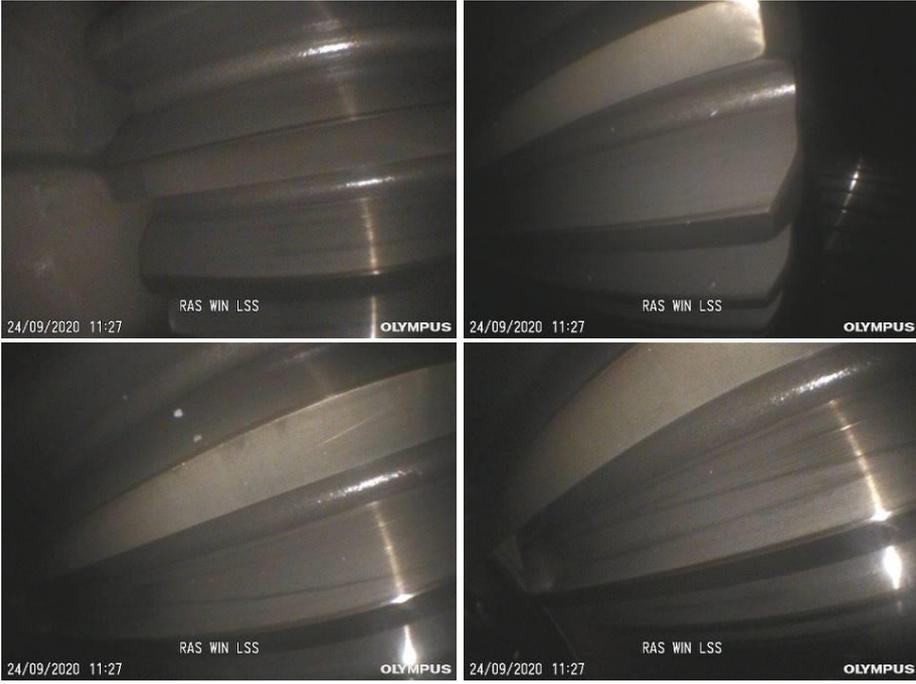
<p>schwache Stillstandsmarkierungen, aktuell unkritisch</p>	
<p>Lager der langsamen Welle rotorseitig</p>

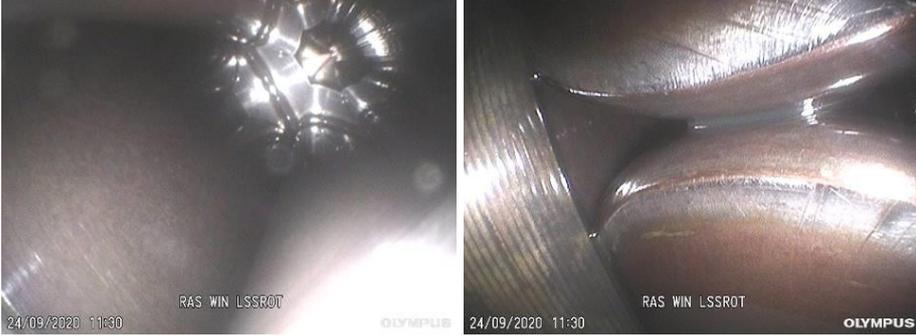
<p>soweit erreicht unauffällig</p>

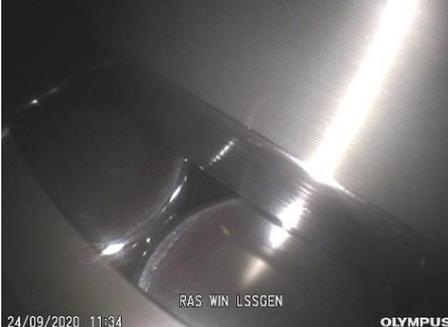
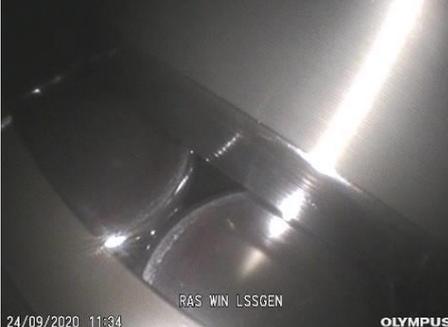
<p>Lager der langsamen Welle generatorseitig</p>

nur sehr eingeschränkt erreicht, soweit erkennbar ohne Auffälligkeiten

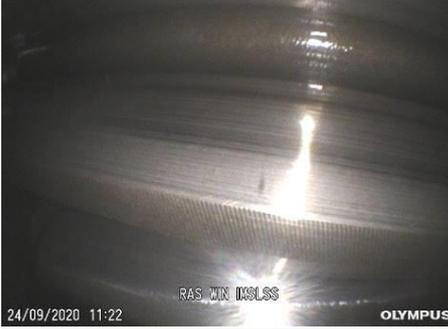
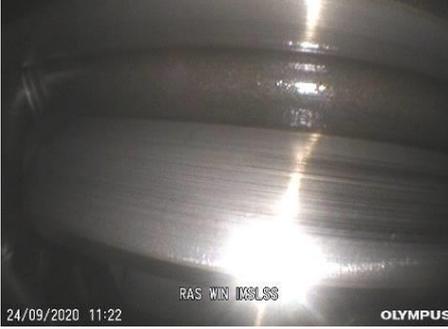
vereinzelt schwache Kratzspuren und Eingriffsmarkierungen an den Eingriffsflanken, derzeit unkritisch

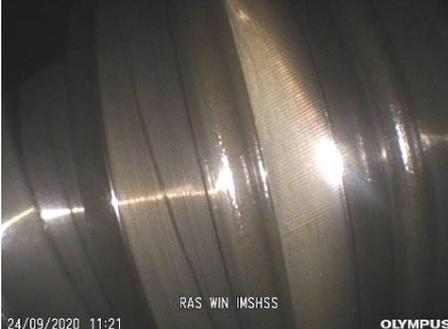
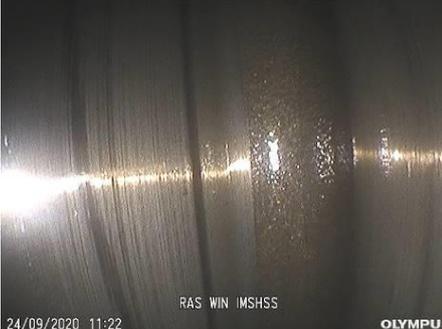
<p>RAS WIN IMSHSS 24/09/2020 11:22 OLYMPUS</p>	
schwache Stillstandsmarkierungen, derzeit unkritisch			
Lager der Zwischenwelle rotorseitig

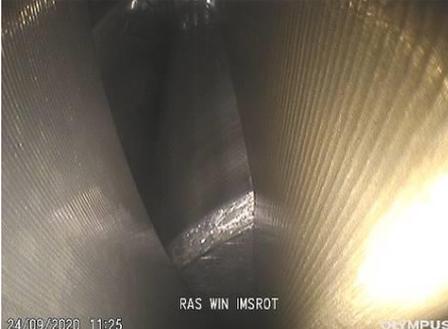
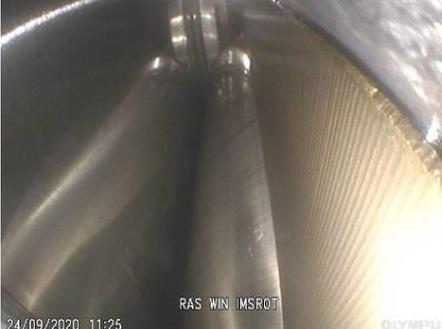
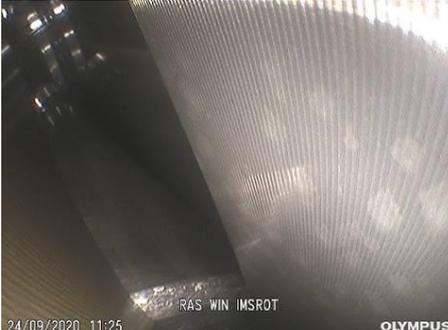
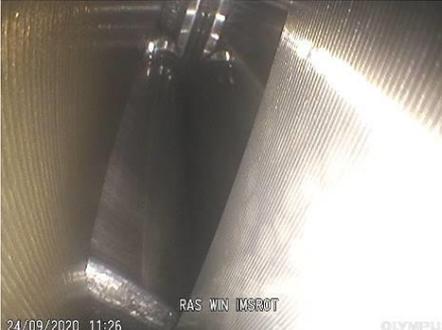
<p>RAS WIN IMSROT 24/09/2020 11:26 OLYMPUS</p>		
soweit erreicht normale Betriebsspuren			
Lager der Zwischenwelle generatorseitig

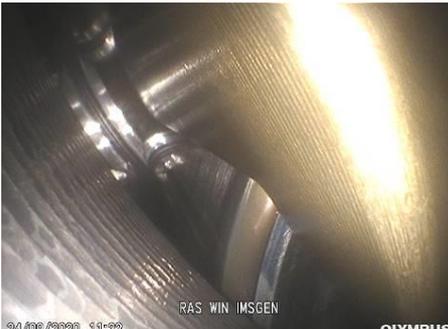
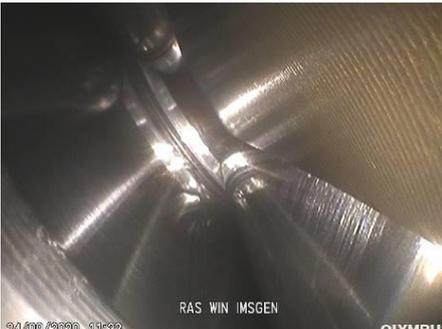
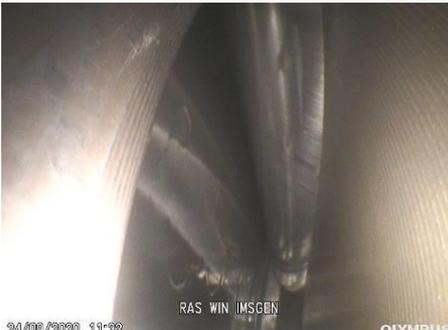
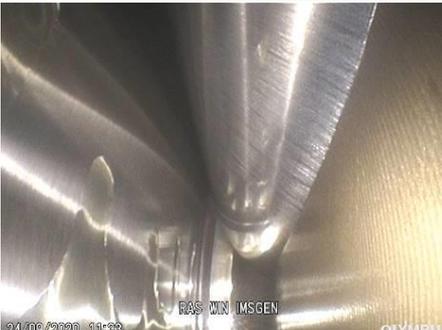
<p>RAS WIN IMSGEN 24/09/2020 11:33 OLYMPUS</p>		
Laufflächen unauffällig

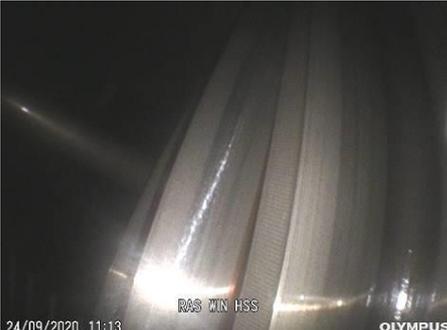
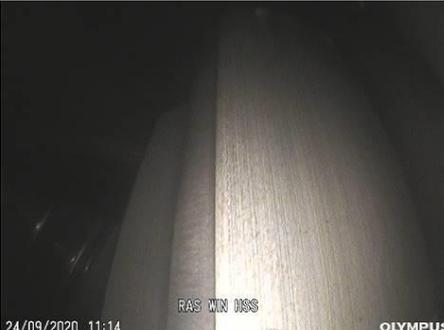
Abtriebswelle		
Ritzel der Abtriebswelle

<p>24/09/2020 11:14 RAS WIN HSS OLYMPUS</p>
Zahnlastflanken mit normalen Eingriffspuren		
Lager der Abtriebswelle rotorseitig

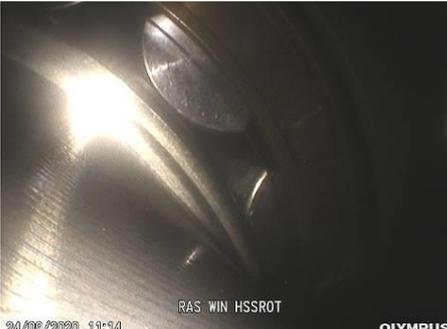
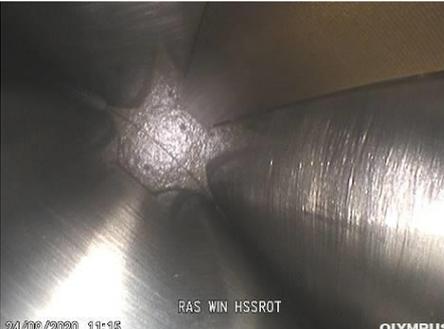
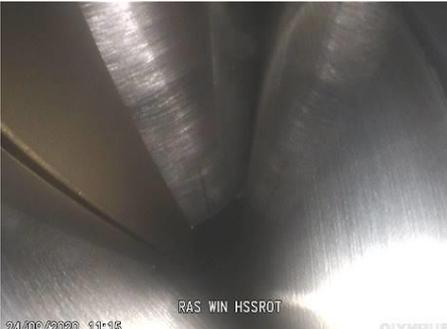
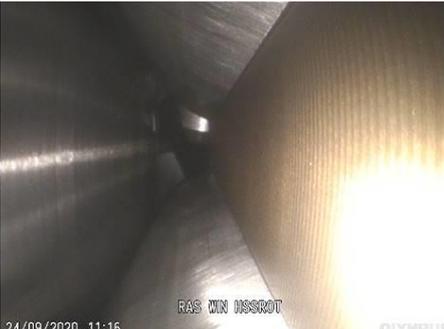
<p>24/09/2020 11:16 RAS WIN HSSROT OLYMPUS</p>	Wälzlager unauffällig
Lager der Abtriebswelle generatorseitig

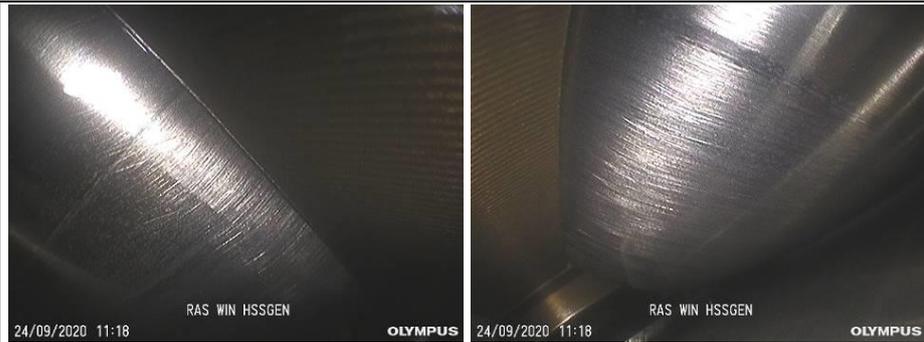
Zylinderrollenlager mit normalen Laufspuren, die erkennbaren Grauer-scheinungen stammen vom Ölfilm nach dem Weiterdrehen der Wellen

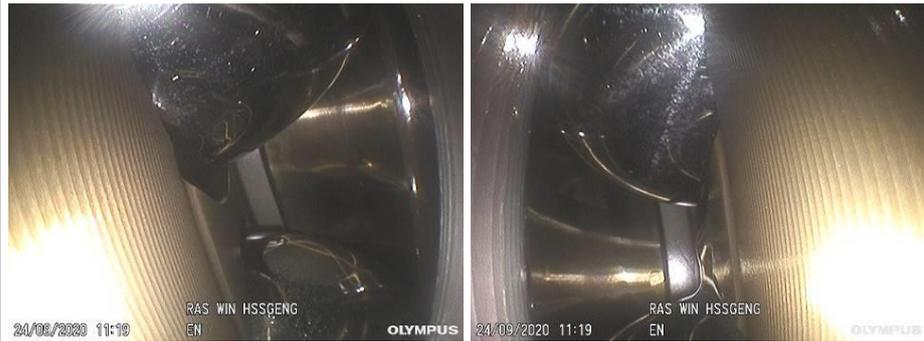
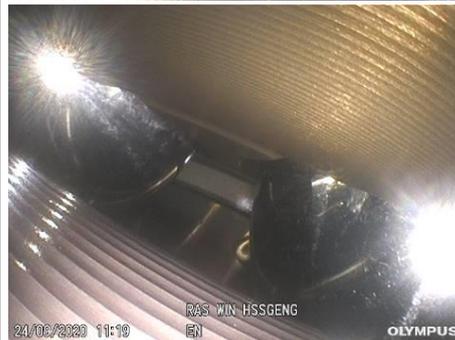
Kugellager nur eingeschränkt einsehbar, soweit unauffällig
