# INFORME DE REPARACION

REDUCTORA ORIENTACION TRANSMITAL BONFIGLIOLI

TIPO 709T3WMXPBXS013B110

CLIENTE: CCR Wind Solar Consulting S.L

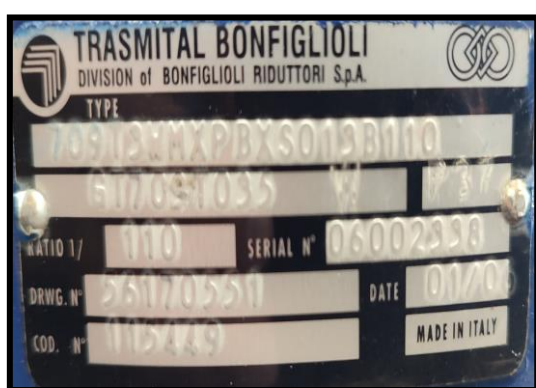
Fig. 1. Placa identificativa

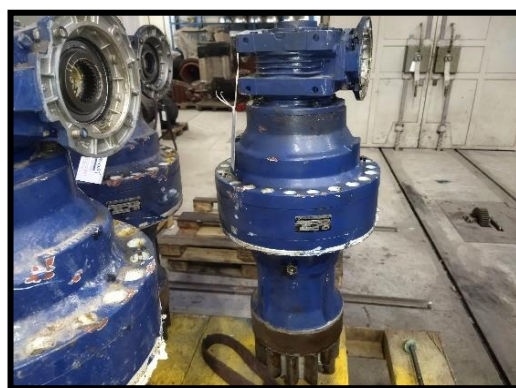
Fig. 2. Recepción en taller

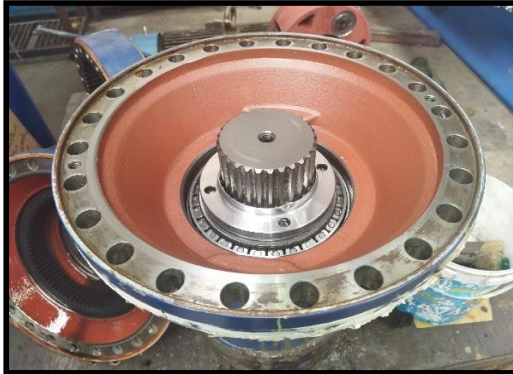
Fig. 7. Tratamiento y Montaje

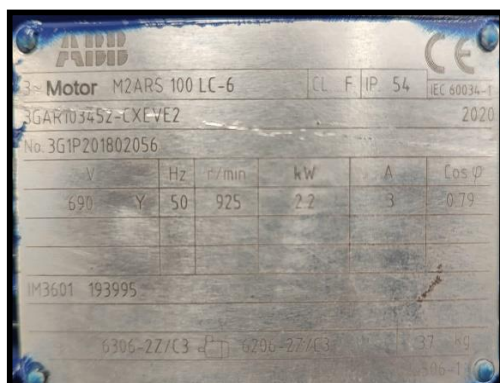
Fig. 13. Placa características Motor.

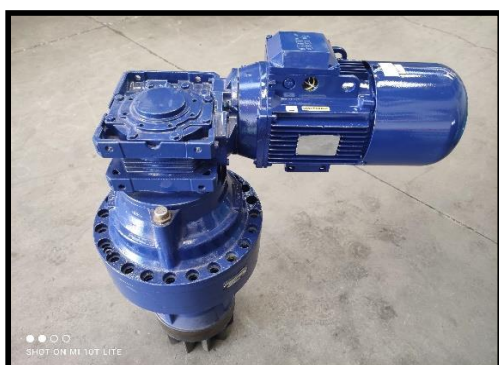
Fig. 17. Acabado Final Motor & Reductora.

Tras la realización de los trabajos y pruebas pertinentes, el equipo queda preparado para la puesta en servicio.
