## Rotorblattgutachten

**Windpark:** Oederquardt

**Anlage:** 03-2817

**Prüfbericht Nr.:** 22102016.13

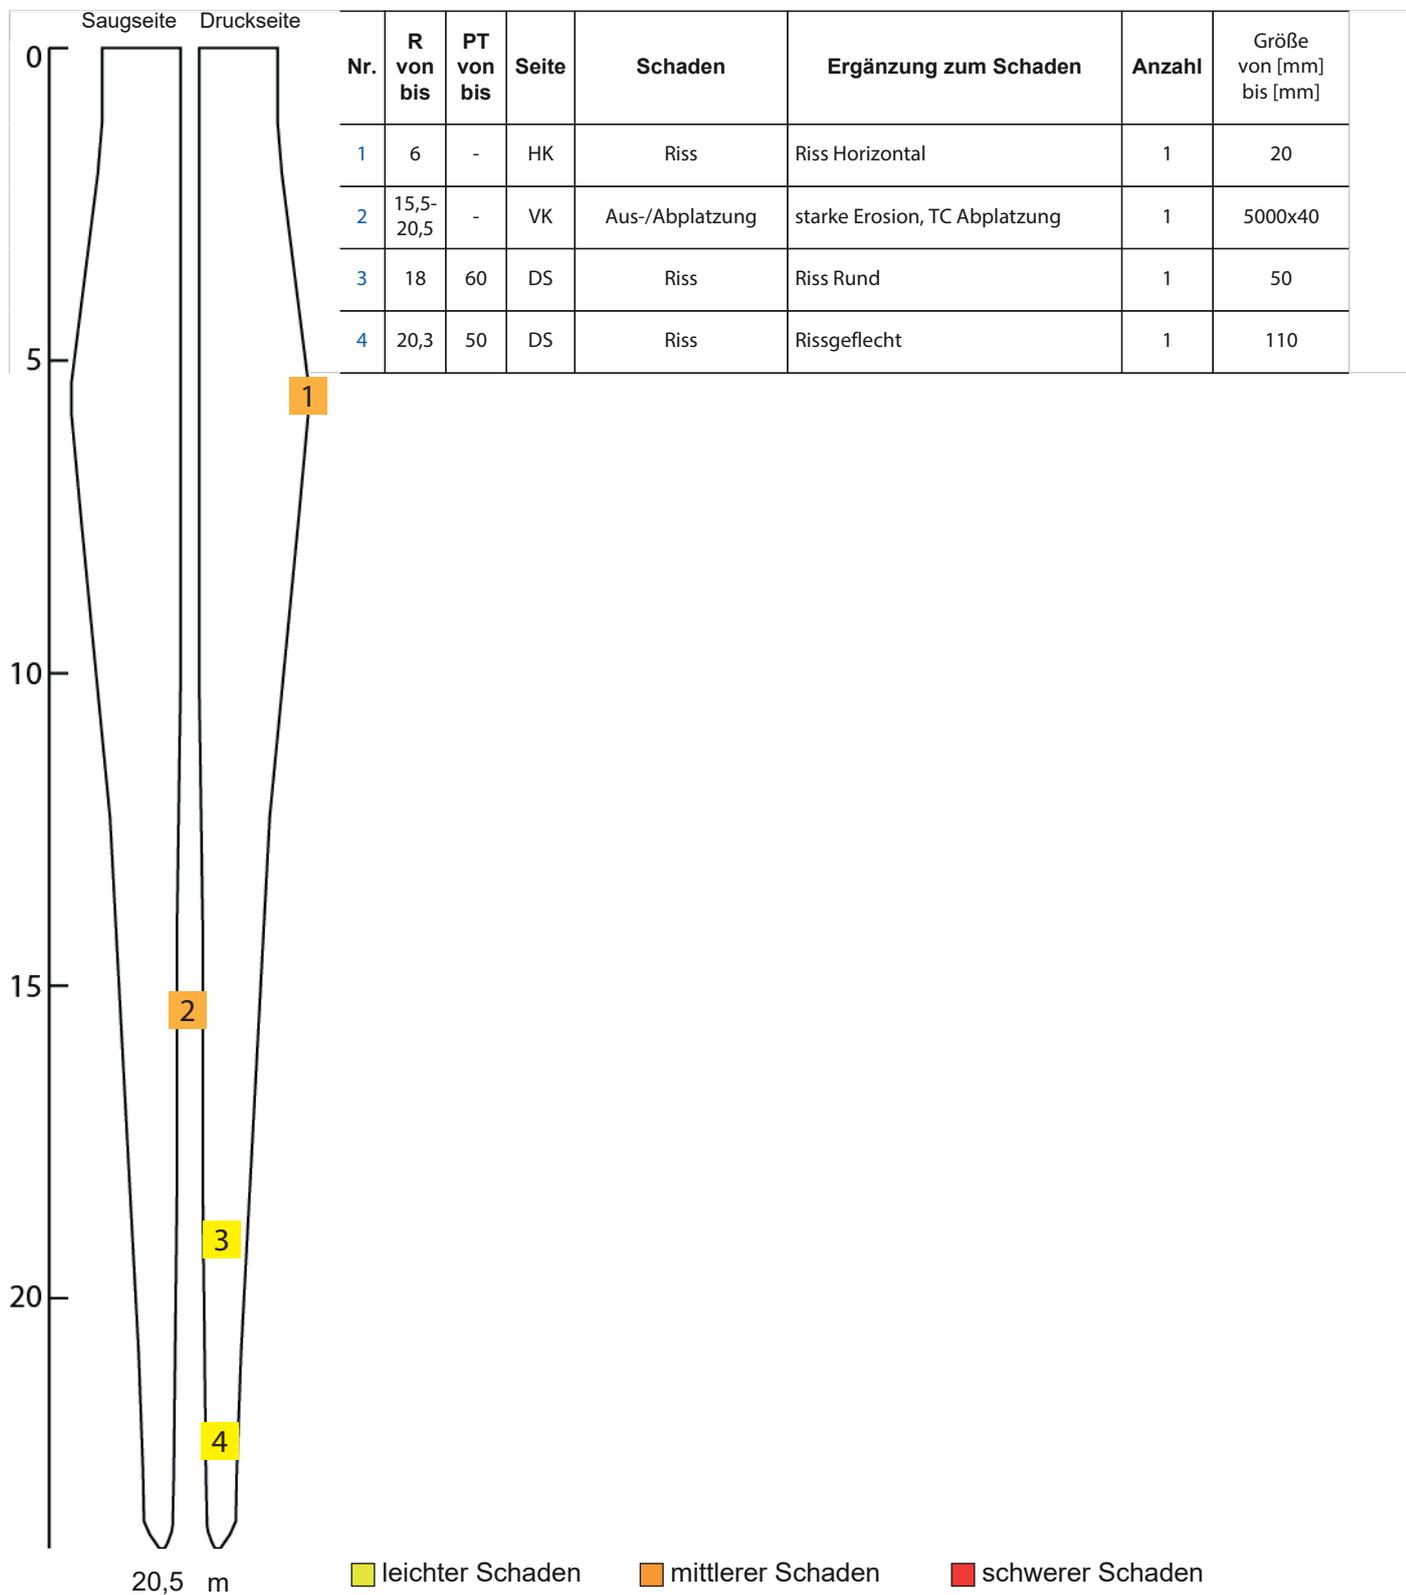
## II / 1 Dokumentation [außen] Blatt A

1	Riss Horizontal
---	-----------------

Mangel Nr.:	Beschreibung
2	starke Erosion, TC Abplatzung

3 Riss Rund

4 Rissgeflecht in der Oberflächenberschichtung

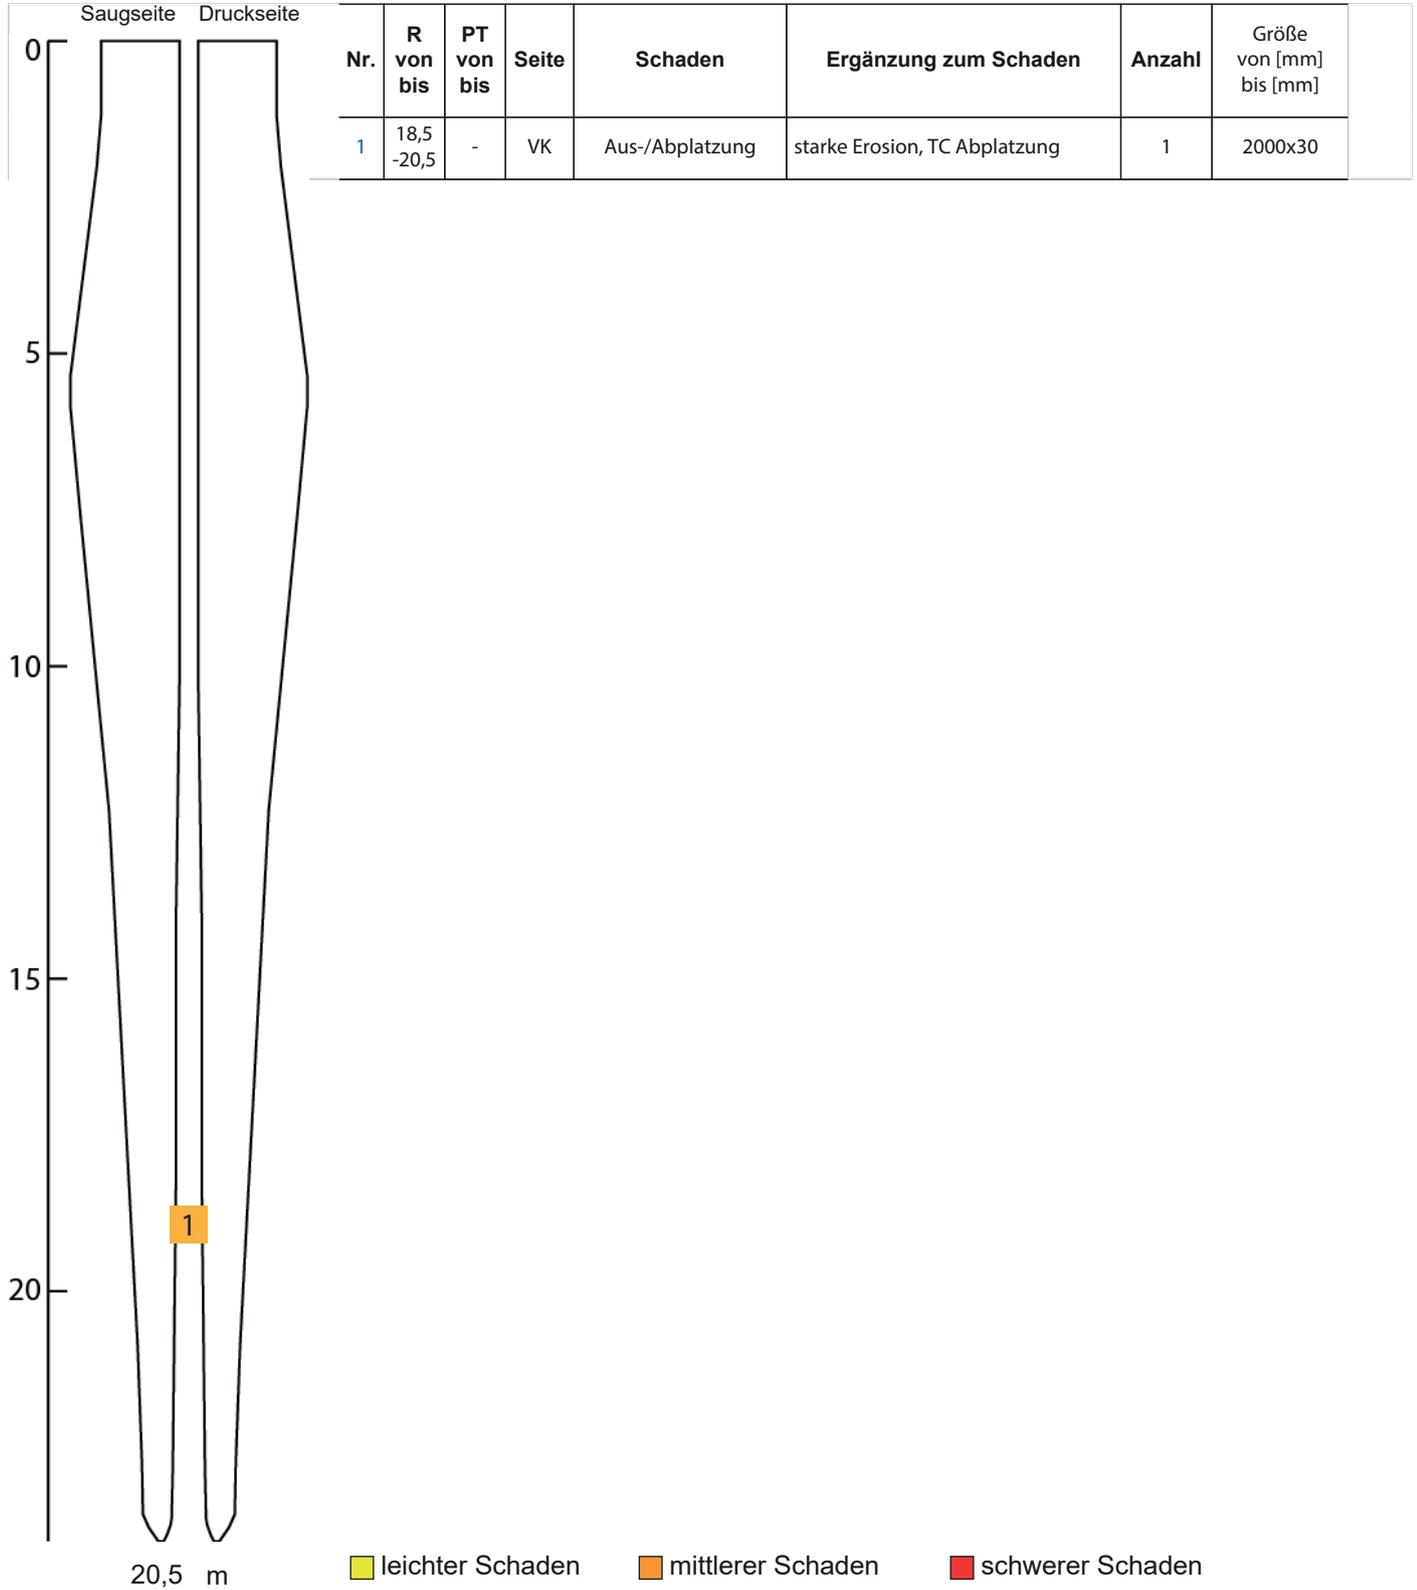
## II / 2 Dokumentation [außen] Blatt B

Priorität:	2	Gefahrenpotenzial:	mittel
------------	---	--------------------	--------

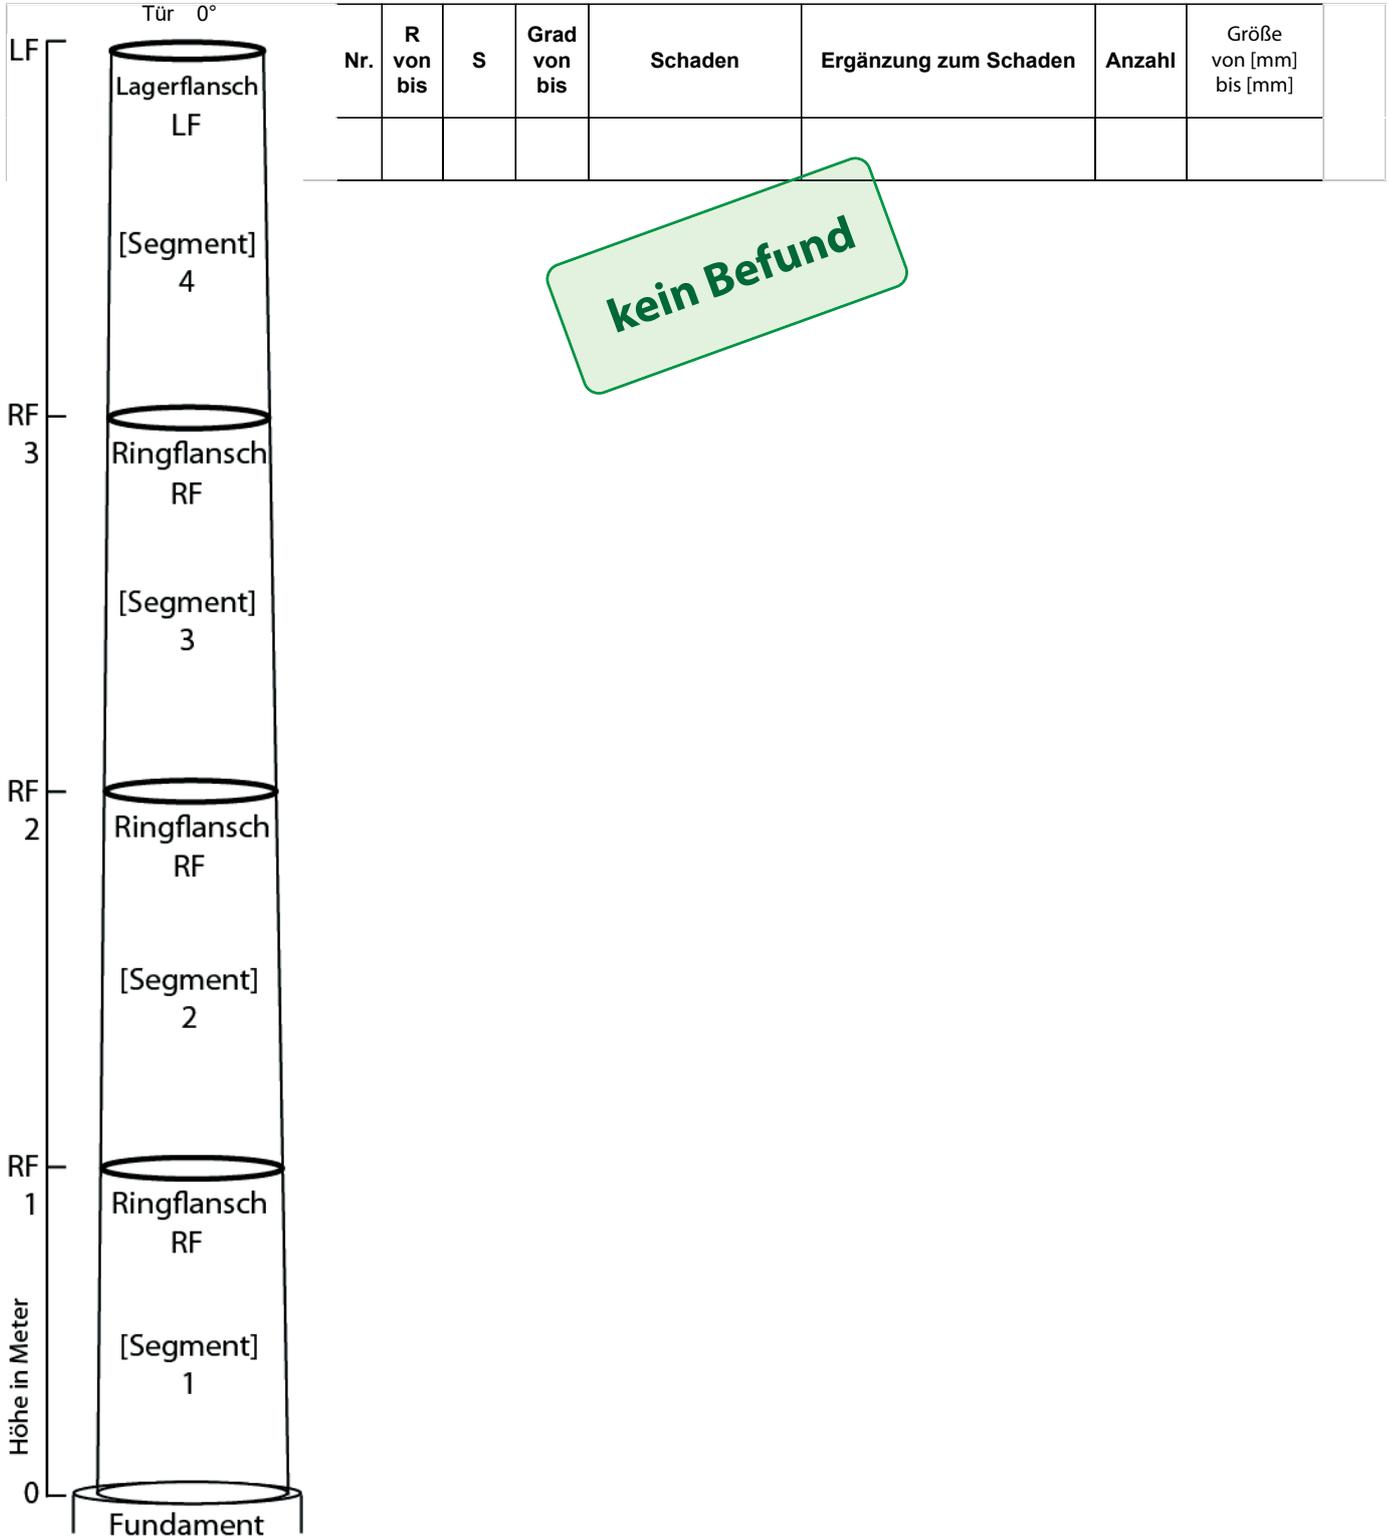
## II / 5 Dokumentation Turm

Bei weiteren stichprobenartigen Abklopfprüfungen wurden keine Delaminationserscheinungen festgestellt. Am Turm und an der Spinnerverkleidung (Nabe) wurden keine Mängel festgestellt.  
Die Entwässerungsbohrungen der Rotorblätter sind frei.
