Zustandsüberprüfung

Dreistufiges - Planeten - Stirnradgetriebe

Betreiber / Auftraggeber	
Windpark	
Standort-Nr.	02
WEA-ID	15560346
Besichtigungsdatum	28.10.2020
Art der Besichtigung	<input checked="" type="checkbox"/> visuelle/ videoendoskopische Getriebeüberprüfung
Monteur/e	Jan Lehnert, Dominic Flechtner
Weitere Anwesende

Die Firma wprd windmanager Erkelenz GmbH & Co. KG wurde durch die beauftragt, für die Windenergieanlage des Typs TW 1,5sl im Windpark eine visuelle/ videoendoskopische Getriebeüberprüfung durchzuführen. Der vorliegende Inspektionsbericht dient zur Vorlage beim Versicherer, um den Zustand des Getriebes und offene Punkte technischer Art zu dokumentieren.

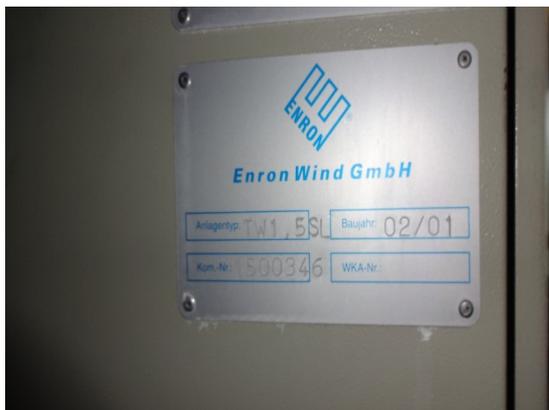
Bild 01

Hauptdaten Anlage	
Hersteller / Type:	Enron Wind GmbH / TW 1,5sl (Bild 01)
Nennleistung:	1.500 kW
Fabriknummer der WEA:	1500346
Inbetriebnahme:	02/2001

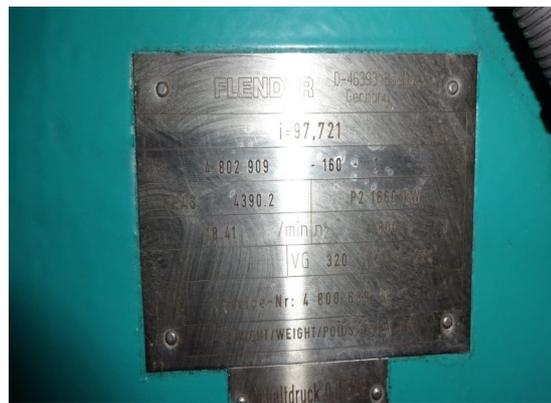
Bild 02

Getriebedaten Anlage	
Getriebehersteller / Type:	FLENDER / PEAS 4390,2 (Bild 02)
Serien-Nr. Getriebe:	4 802 909 – 160 – 1
Baujahr:	-
Leistung:	1.660 kW

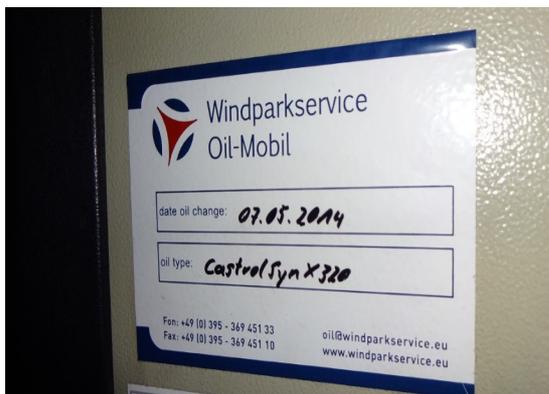
Bild 03

Allgemeine Angaben zum Öl		
Eingefüllte Ölsorte	Castrol Synthetic X 320 (Bild 03)	
Öltemperatur (laut Anlagensteuerung)	62 °C	
Lagertemperatur Abtriebswelle/ A - Seite	Ist.: 66 °C	Max.: -°C
Lagertemperatur Abtriebswelle/ B - Seite	Ist.: - °C	Max.: -°C
Ölstand	Auf Minimum. (Bild 04)	
Ölstandsanzeige	OK.	
Letzte Ölprobe	-	
Letzter Ölwechsel	07.05.2014	
Bemerkungen	-
