Bericht zur technischen Überprüfung einer Windenergieanlage

Standort: Heideiland
Getriebetyp: winergy
Getriebe Nr.: 4803755-0020-4
Bericht Nr.: 816/2020
Revisionsnr.: 0

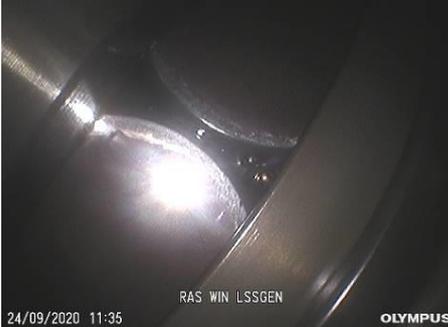
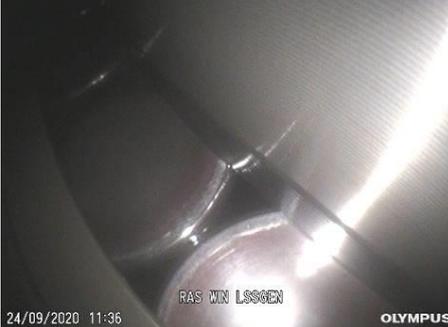
<p>24/09/2020 11:34 RAS WIN LSSGEN OLYMPUS</p>	
<p>Zwischenwelle</p>

nur sehr eingeschränkt erreicht, soweit erkennbar ohne Auffälligkeiten

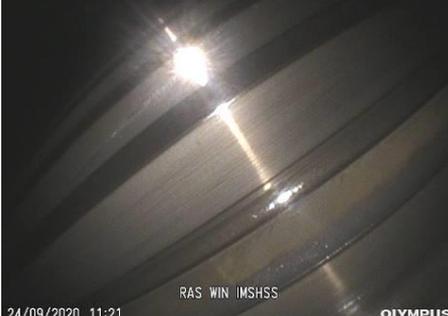
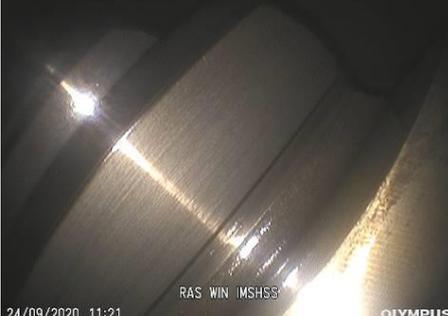
<p>24/09/2020 11:22 RAS WIN IMSLSS OLYMPUS</p>	
<p>Stirnrad der Zwischenwelle</p>

vereinzelt schwache Kratzspuren und Eingriffsmarkierungen an den Eingriffsflanken, derzeit unkritisch
